# Pelatihan Tentang Metode Perbaikan Kerusakan Rumah Akibat Gempa

**Abstract:** Memasuki tahun 2023, Indonesia menghadapi serangkaian gempa bumi yang terjadi secara simultan. Berdasarkan data resmi BMKG, sejak 3 hingga 21 Januari 2023 tercatat 19 kejadian gempa dengan magnitudo lebih dari 5. Tingginya potensi gempa di Indonesia menjadi perhatian penting bagi para engineer dalam merencanakan dan mengevaluasi ketahanan bangunan, khususnya rumah tinggal. Kekhawatiran masyarakat terhadap keselamatan bangunan saat gempa menegaskan pentingnya penerapan konsep bangunan tahan gempa. Perlu dipahami bahwa korban jiwa umumnya bukan disebabkan oleh gempa itu sendiri, melainkan oleh kegagalan struktur bangunan. Oleh karena itu, edukasi dan pelatihan, khususnya bagi siswa SMK jurusan Teknik Bangunan, menjadi sangat penting untuk meningkatkan pemahaman mengenai tingkat kerusakan, mutu material, dimensi elemen struktur, serta metode perbaikan rumah pasca gempa. Dalam konteks ini, diperlukan pelatihan terarah guna meningkatkan pengetahuan dan kesadaran siswa SMK Negeri 4 Tangerang mengenai perbaikan rumah tahan gempa secara ilmiah dan teknis.

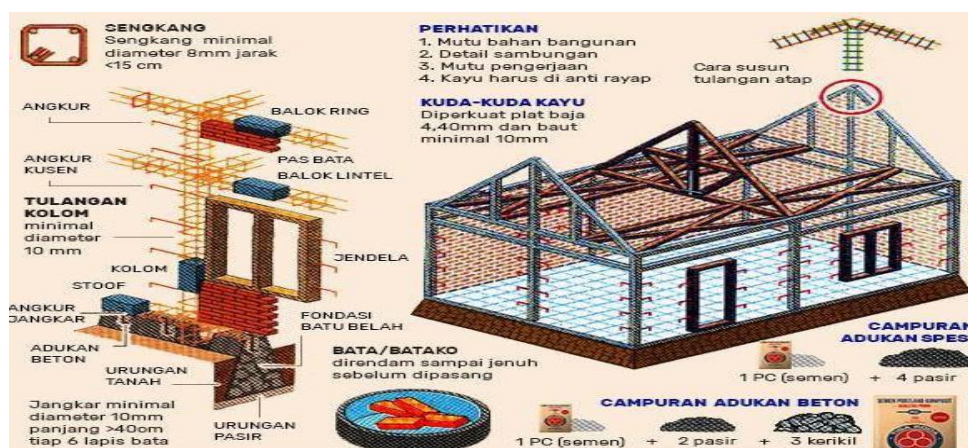
Gambar 2. Syarat Minimum Bangunan Rumah Aman Gempa

Rumah tahan gempa dapat tercipta jika seluruh bahan konstruksi dan elemen-elemen dari bangunan mulai dari pondasi, balok sloof, kolom, dinding, serta balok atap tersambung dengan baik dan benar. Selain itu, perlu adanya penyalur beban dari satu elemen ke elemen lain agar bangunan tidak mudah runtuh dan dapat menahan beban gempa.

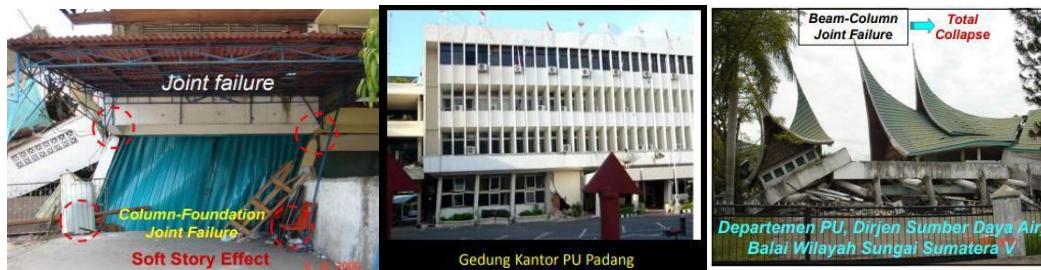
Gambar 4. Contoh Efek Gempa Bumi Terhadap Bangunan

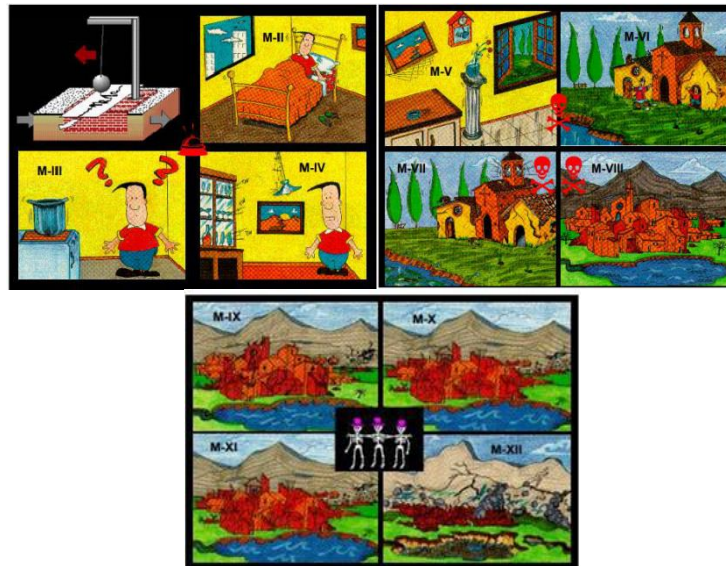
Gambar 5. Ilustrasi Dampak Magnitudo Gempa Terhadap Bangunan

- Apabila terkena gempa bumi yang lemah, bangunan tersebut tidak mengalami kerusakan sama sekali.
- Apabila terkena gempa bumi yang sedang, bangunan tersebut boleh rusak pada elemen non-struktural, tetapi tidak boleh rusak pada elemen struktural.
- Apabila terkena gempa bumi yang sangat kuat bangunan tersebut tidak boleh runtuh sebagian maupun seluruhnya, bangunan tersebut tidak boleh mengalami kerusakan yang tidak dapat diperbaiki, bangunan tersebut boleh mengalami kerusakan akan tetapi kerusakan tersebut harus dapat diperbaiki dengan cepat sehingga dapat berfungsi kembali.

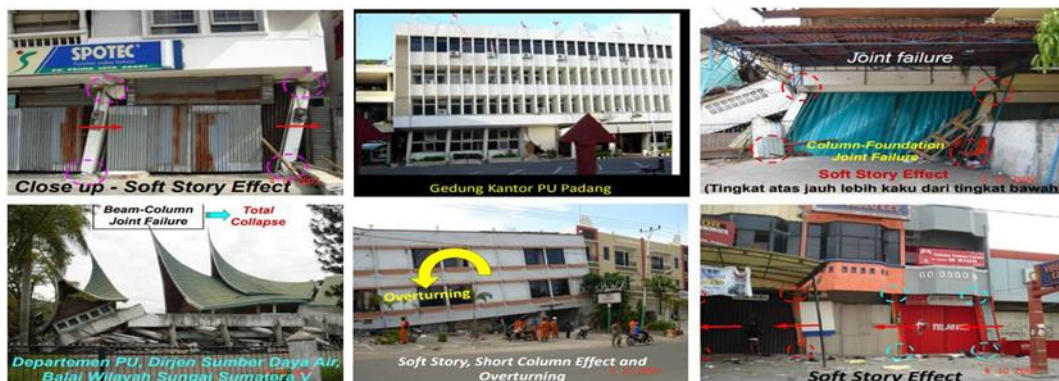
Gambar 8. Fenomena Gempa Bumi di Indonesia

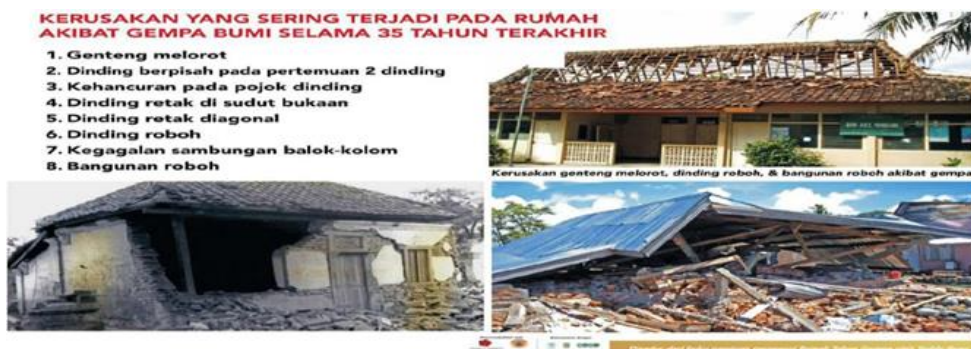
Gambar 10. Bentuk Kerusakan pada Rumah Akibat Gempa

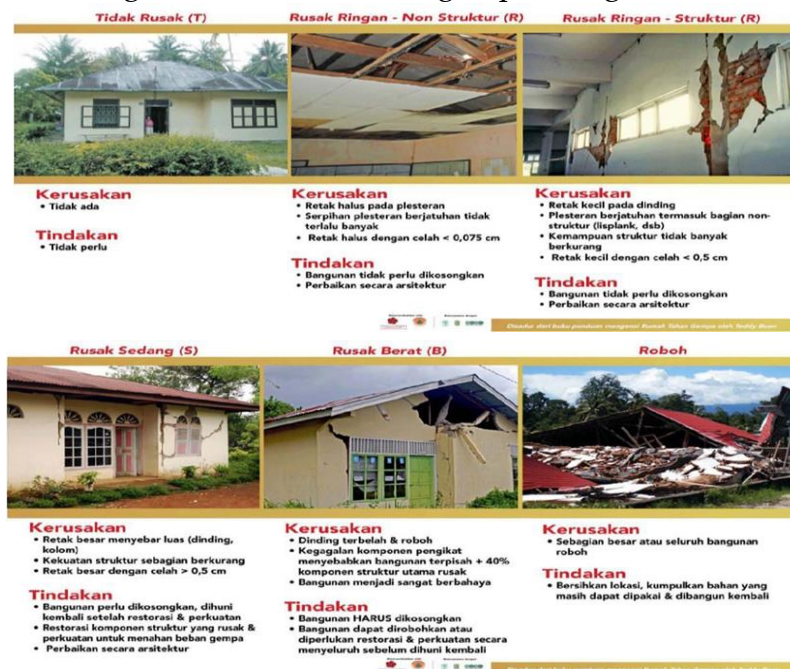
Gambar 11. Kategori Kerusakan pada Rumah Akibat Gempa

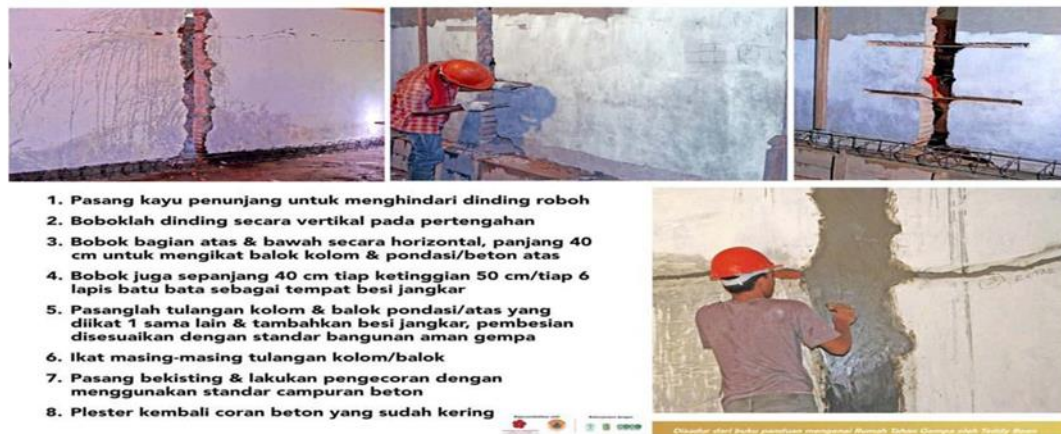
### 4. Perbaikan dinding retak lebih dari 9m<sup>2</sup>

Gambar 15. Perbaikan Dinding Retak Lebih Dari 9m<sup>2</sup>
